おもちゃ病院ぎふ　修理記録

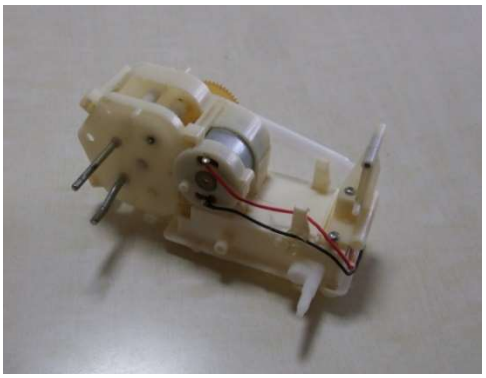
File No.	2　（2022/4/11）
おもちゃ名	動くぬいぐるみ　あかちゃん犬
年月日	2021 年 4 月 6 日
場所	加納児童センター
現象	後ろ足が動かない
原因	後ろ足の軸となる部材の片方が紛失
対応策	残っている方の部材を見本にして、新たに部材を作成 ［手順］ 1. 「おゆまる」で、軸部と支持部を別々に型どり 2. 軸部の型に UV 硬化性樹脂を流し込み、UV（太陽光）で硬化して、軸部を成形 3. 支持部の型に UV 硬化性樹脂を流し込み、その上に、作成した軸部を適切な位置にセット 4. UV で硬化して、軸部と支持部が一体化した部材 5. ドリルで、本体に装着するための穴あけ
担当	S. Gotoh
